melett

SURCHAUFFE

Qu'est-ce que le phénomène de surchauffe?

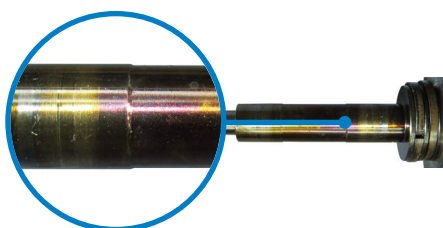
Décoloration de l'arbre

- Vérifier que le FAP est en bon état de fonctionnement
- S'assurer qu'il n'y a pas de fuite dans les conduites de refroidissement
- Laisser refroidir le turbocompresseur, en particulier après de longs voyages ou des conditions de conduite difficiles

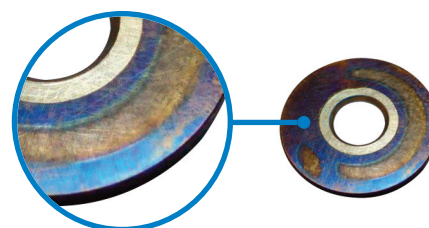
Décoloration des pièces internes

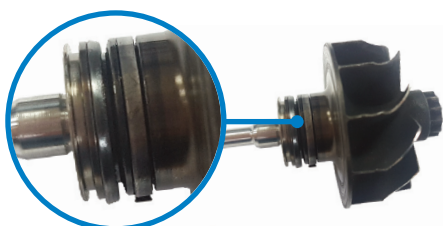
Usure excessive et anormale du segment coté turbine et de son logement

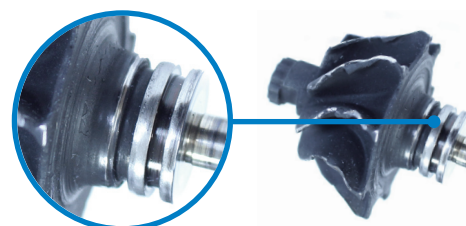
Usure excessive et anormale du segment coté turbine et de son logement
