melett

SURVITESSE

Survitesse

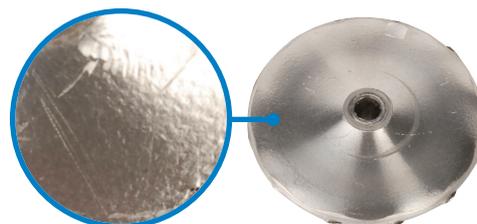
Effet peau d'orange de la roue compresseur

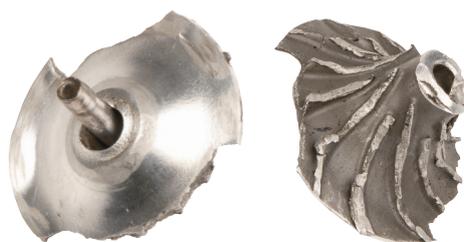
Défaillance complète du composant

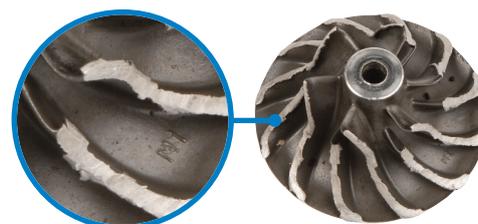
Frottement de la roue compresseur
