## ÉCROU D'AXE DESSERRÉ

### Panne de turbo fréquente - Écrou d'axe desserré

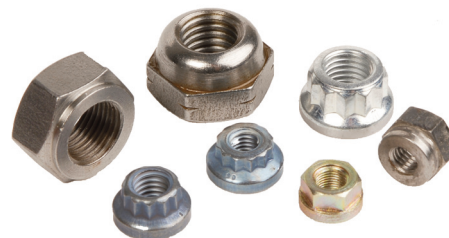
Dans un ensemble turbocompresseur, un écrou d'axe maintient la roue de compression et d'autres pièces du groupe rotor sur l'arbre. L'écrou d'axe est une pièce usinée avec précision, qui doit être serrée à un couple spécifique. Normalement, les écrous d'arbre sont filetés à gauche, sauf si les pièces du rotor sont à rotation inverse. Un écrou d'axe peut également être appelé « contre-écrou » ou « écrou autobloquant ».

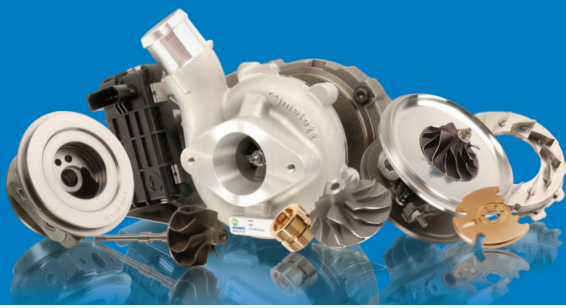
- Le turbo fait du bruit lorsqu'il est en marche
- Perte de performance
- Éclats sur les pales du compresseur
- Corrosion autour de l'entrée du compresseur
- Corrosion des pales du compresseur
- Roue éclatée
